denkmalpflege

Berichte zur Denkmalpflege in Niedersachsen

**Klosterkammer
Hannover**

Bau- und Kunstpflege
für Niedersachsen

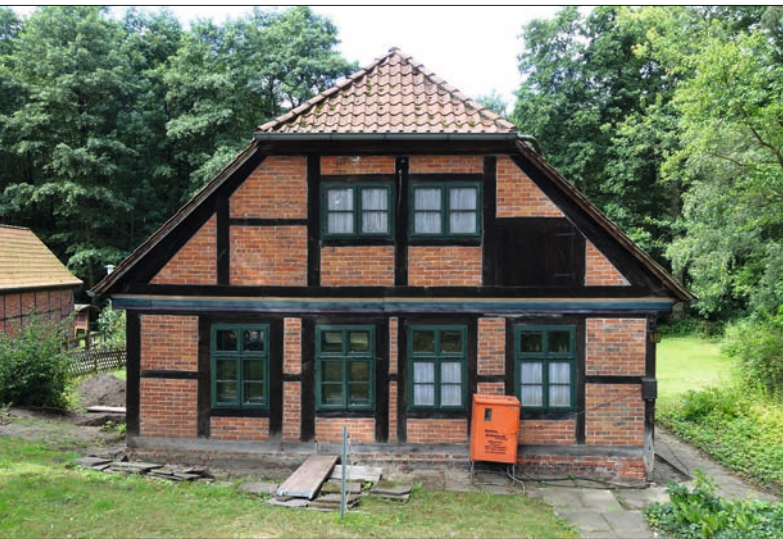
1 Kloster Isenhagen, Gärtnerhaus, Ostfassade 2016 vor der Sanierung.

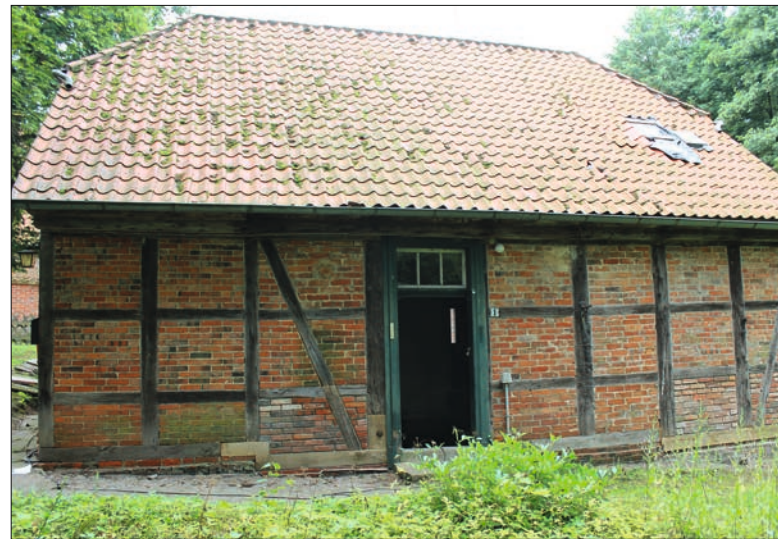
2 Kloster Isenhagen, Gärtnerhaus, Nordfassade 2016 vor der Sanierung. Links ist die zwischen 1841 und 1933 vorgenommene Erweiterung des Hauses um zwei Gefache nach Osten zu erkennen.

mit der heutigen Nordfassade (Abb. 2), die nach Abriss des Brauhauses und der Verlegung des Kanals um 1840 hier errichtet wurde.

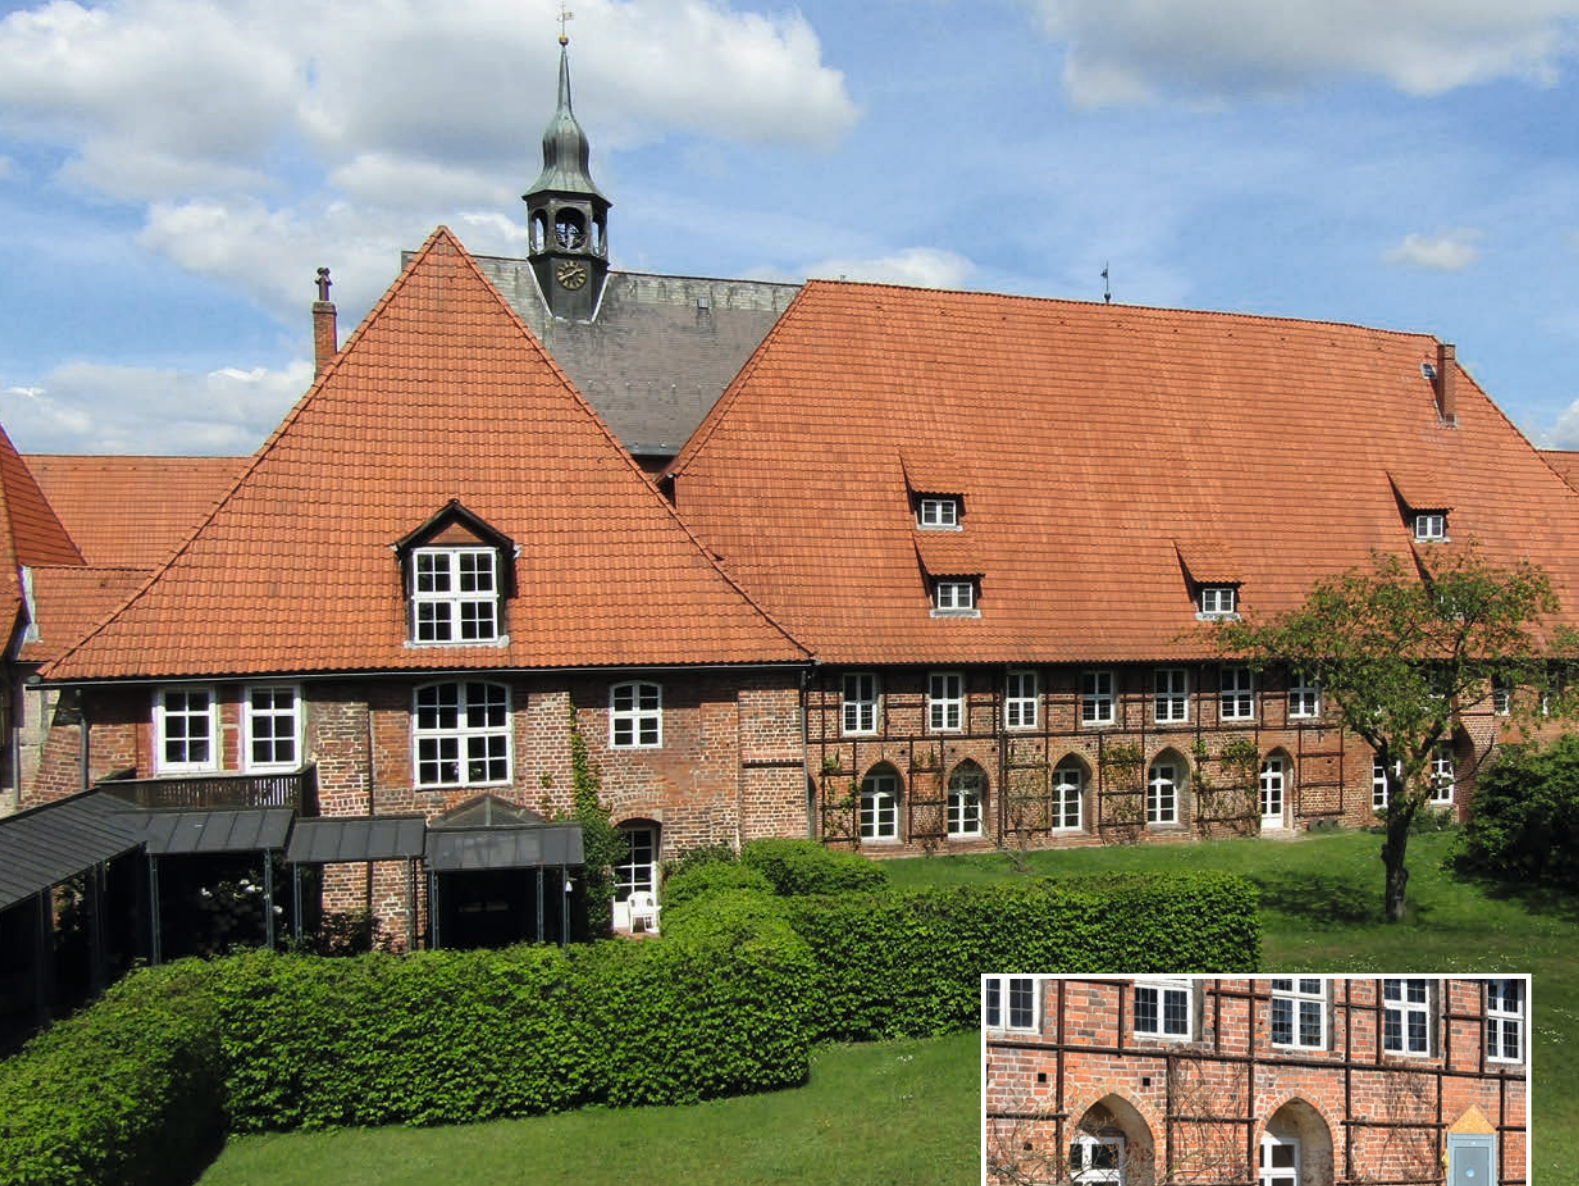
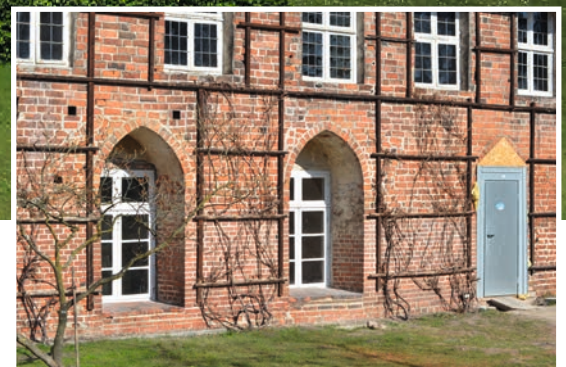
1, 2 Kloster Lüne, Ansicht von Süden. Rechts der Südflügel der ehemaligen Klausur. In dessen Erdgeschoss links liegt der Kapitelsaal. Kleiner Ausschnitt: Die tiefsitzenden Fenster zeigen die Aufschüttung des Außengeländes.

de in erheblichem Maße aufzuschütten (wegen Oberflächenwassers?). Von den im Material enthaltenen Funden wies die Mehrzahl der Keramikfragmente (harte Grauware und Steinzeug) ins Mittelalter. Der Bauschutt aus Dachziegeln und Backsteinbruch zeigte die Verfügbarkeit von erheblichen Mengen an Abbruchmaterial auf dem Klostergelände. Verwunderlich ist dies kaum: 2006 wurden bei Ausgrabungen im Rosenbeet vor dem Westflügel Reste abgerissener Klostergebäude gefunden.

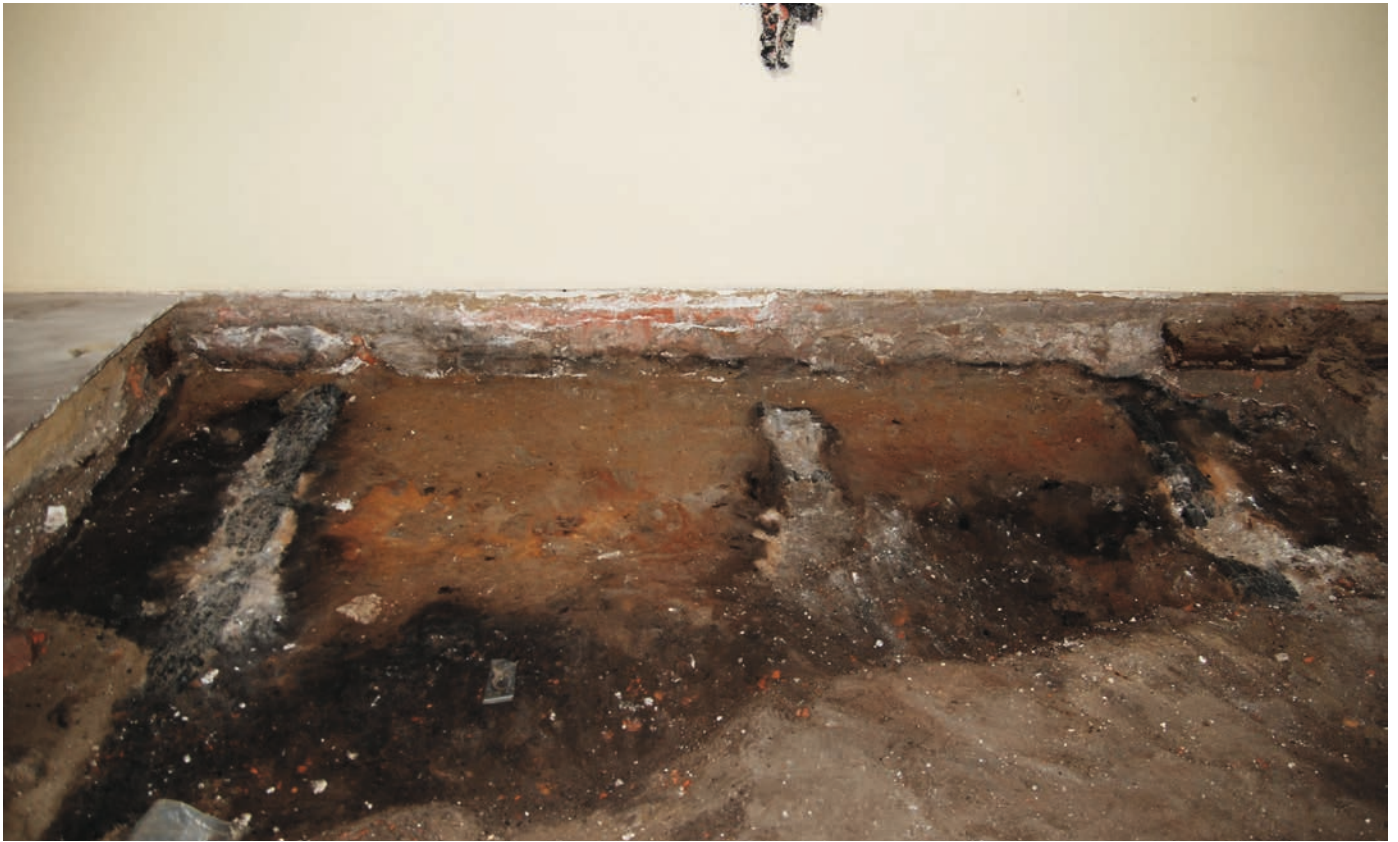
5 Kloster Lüne. Der verbrannte Holzfußboden im Kapitelsaal.

Als Holzreste und Sand entfernt waren, zeigten sich die Reste eines verbrannten Holzfußbodens, bestehend aus stark verkohlten Lagerhölzern und breiten Eichendielen (Abb. 3). Erstere waren noch in einem relativ guten Zustand, so dass es gelang, mehrere Stücke für eine dendrochronologische Datierung zu entnehmen. Bei zwei Proben war das DAJ in Berlin erfolgreich. Die ermittelten Fälldaten ergaben Werte von 1281 +/- 10 Jahre und um bzw. nach 1267, was den Holzfußboden in das letzte Viertel des 13. Jahrhunderts datiert. Plausibel ist, dass dieser Fußboden fast ein Jahrhundert später beim überlieferten großen Klosterbrand 1372 in Flammen aufging. Zudem ist in der den Fußboden bedeckenden Schicht genug Fundmaterial liegen geblieben, um eine Datierung des

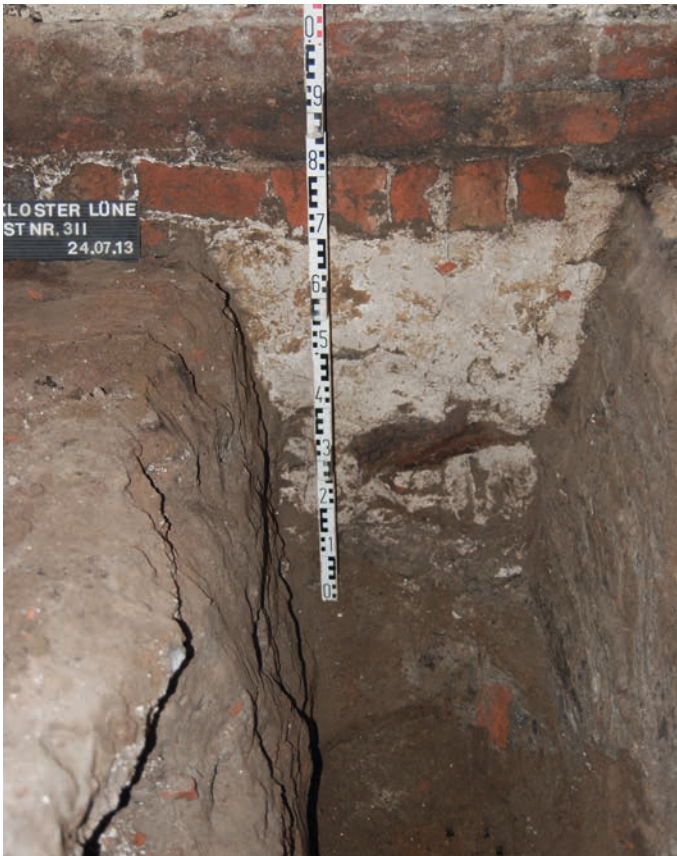
7 Kloster Lüne. Die Südwand des Kapitelsaals im Querprofilschnitt. Fußbodenansatz unten an der Meßlatte.

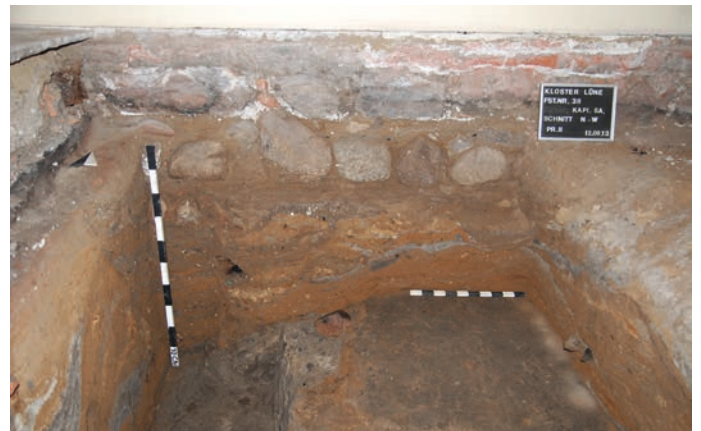
8 Kloster Lüne. Die Nordwand des Kapitelsaals im Querprofilschnitt. Fundament des Kreuzganges reicht nicht tief; unten der Rest eines Stampflehmbo- dens.

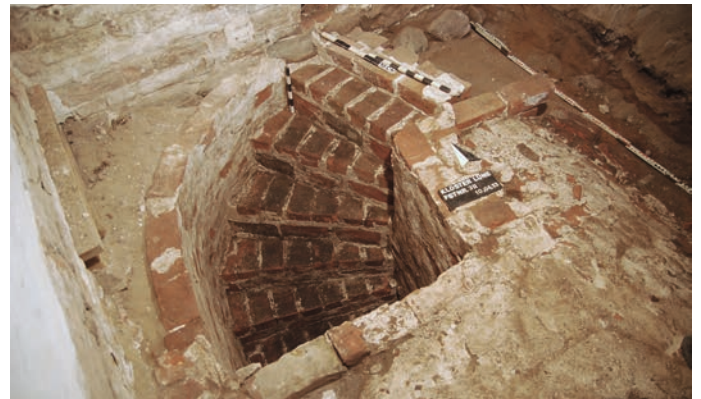
9 Kloster Lüne. Erdgeschoss des Südflügels. Wendeltreppe zum Keller.

führte (Abb. 9). Der kleine, weiß verputzte Raum maß nur 1,7 x 2,0 m mit einer Stehhöhe von 1,70 m, überdeckt von einem flachen Tonnengewölbe. Bis auf die Verfüllung mit Bauschutt war der Keller leer, ohne Hinweise auf die ehemalige Nutzung des Raumes. Vorratshaltung ist aber durchaus wahrscheinlich.

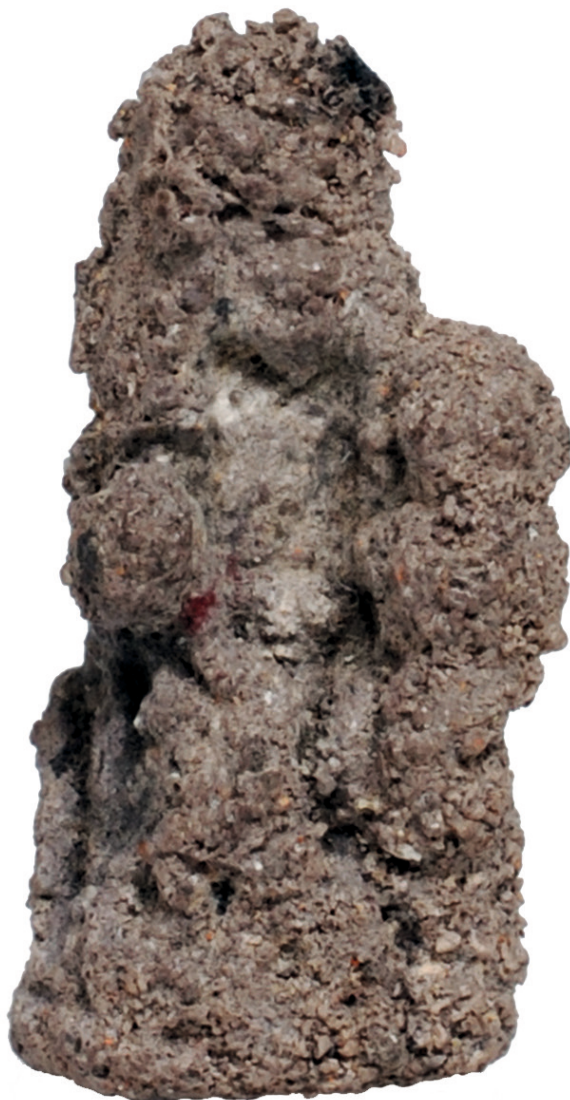
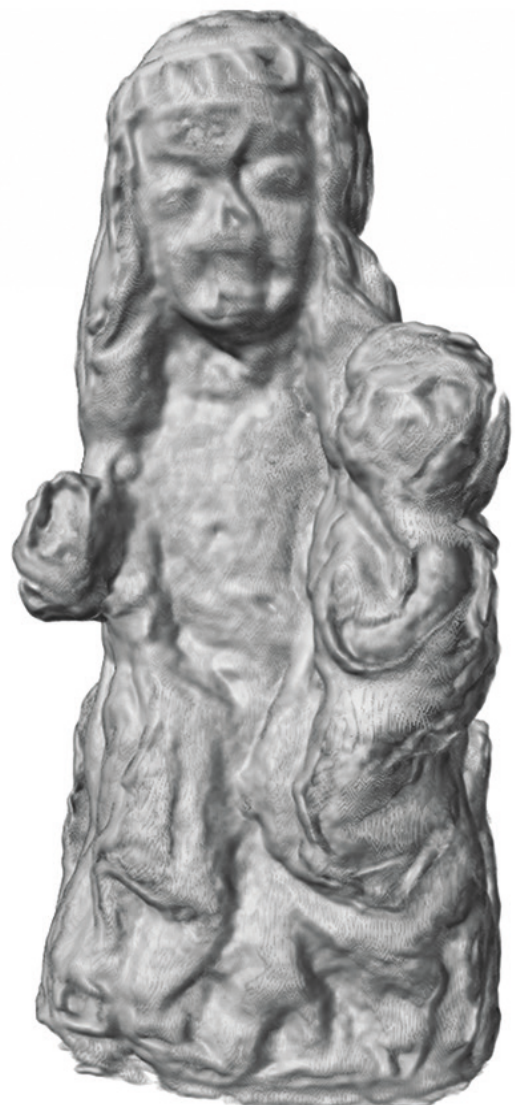
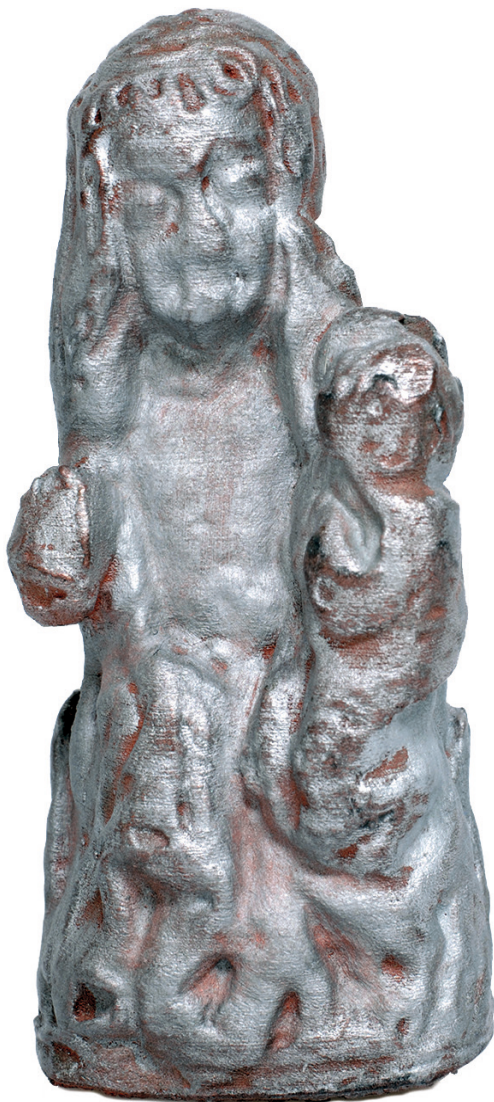
Die Madonna aus Lüne (von links nach rechts): Figur der Madonna mit anhaftender Korrosion, virtuell freigelegte Figur nach Bearbeitung der CT-Daten, auf Grundlage der CT-Daten im 3D-Druck-Verfahren erstellte Replik.

Ein ganz besonderer, mit nur zwei Zentimetern winzig kleiner und zunächst völlig unscheinbar wirkender Fund offenbarte erst mithilfe moderner Technologie und Untersuchungsmethoden seine Geheimnisse. Die mit großer Unterstützung von Herrn Jänke und dem Team von General Electronics durchgeführte Micro-CT-Untersuchung ließ die beeindruckende Statuette einer Madonna mit Kind am Bildschirm entstehen. Der feine Gesichtsausdruck, aber auch Kopfschmuck und Gewandfalten der aus Silber hergestellten kleinen Madonna aus Lüne weisen auf höchste Handwerkskunst hin. Die Freilegung und Entfernung der Korrosionsschicht stellen bei einer so filigran angefertigten Figur eine enorm hohe Herausforderung dar. Um die Gefahr einer irreversiblen Beschädigung zu vermeiden und dennoch zu guten Ergebnissen zu gelangen, wurde der Schwerpunkt auf die Bearbeitung und Auswertung der CT-Daten in der Restaurierungswerkstatt des NLD gelegt. Mit wertvoller Unterstützung der Firma FORMWERK erfolgte die Weiterbearbeitung der Daten im Sinne einer virtuellen Ergänzung bzw. Aufbereitung. Dies hat es dann wiederum gestattet, die Madonnenfigur, befreit von ihrer Korrosionsschicht, im 3D-Druck-Verfahren mit allen Details herzustellen. So ist es möglich, die Originalfigur mit ihrer unter der Korrosionsschicht erhaltenen Ausdruckskraft zu bewahren und im direkten Kontext mit der virtuell freigelegten Kopie zu präsentieren. Beide Stücke sowie die erzeugten CT-Daten bilden eine wertvolle Grundlage für die weitere Bearbeitung und Erforschung der ungewöhnlichen Madonna mit Kind.

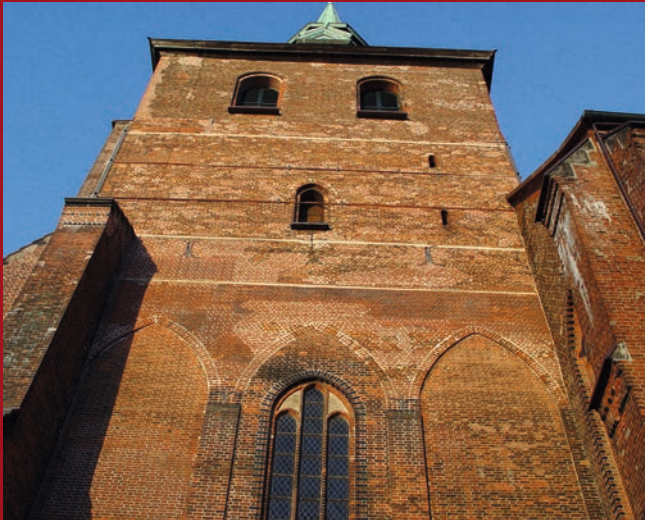
1 Lüneburg, St. Michaelis. Südfassade des Turms nach der Instandsetzung 2008 mit partieller Verwendung des Gips-Kalk-Mörtels V5 zum Mauern und Verfugen.

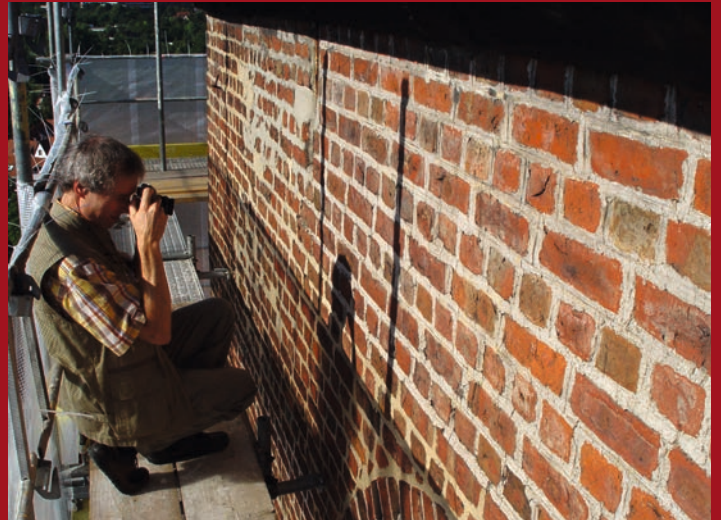
2 Lüneburg, St. Michaelis. Historischer Befund an der Ostfassade des Turms in ca. 40 m Höhe. Gute Erhaltung des Gipsmörtel-Mauerwerks im wettergeschützten Bereich.

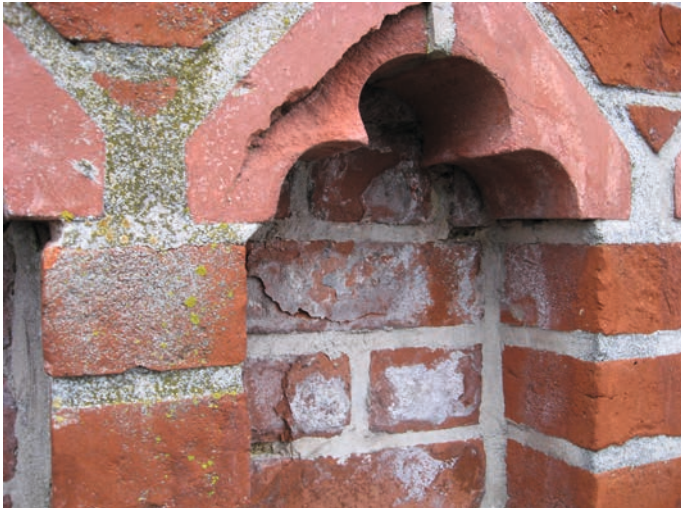
4 Ramelsloh, ehem. Stiftskirche, Schalenbildung durch problematische Hydrophobierung an der Fassade des Westturmes. Zustand 2010.

Die ev. Kirche St. Sixtus und Sinitius in Ramelsloh ist ein Ziegelbau mit neugotischer Architektur des 19. Jahrhunderts, dessen Außenfassaden 1989 neu verputzt und hydrophobiert wurden. Vor allem der westexponierte Kirchturm weist nun seit einigen Jahren zunehmende Schäden durch Schalenbildung auf (Abb. 3, 4). Mit

deren Untersuchung wurden durch die Klosterkammer in Abstimmung mit dem NLD Fachleute beauftragt (Denkmalplan/Magdeburg, pmp Architekten und die Materialprüfanstalt Bremen). Aus dem Gutachten der MPA Bremen geht hervor, dass die Schalenbildung von 3-8 mm der Eindringtiefe des Hydrophobierungsmittels entspricht. Außerdem wurde festgestellt, dass die Schadensintensität dort am größten ist, wo die Hydrophobierung von Feuchtigkeit hinterwandert wird.

Anhand der Untersuchungsergebnisse ist der Feuchtehaushalt des Kirchturmmauerwerks relativ gut bekannt. Auf dieser Grundlage wurde entschieden, die Westfassade zunächst hinsichtlich der Verkehrgefährdung zu sichern und die Dynamik der Schalenbildung genauer zu untersuchen. Zu diesem Zweck wurden Musterflächen definiert, in denen der hydrophobe Fugenmörtel von 1989 ausgeräumt wurde, um danach mit feuchtetechnisch unterschiedlichen Mörteln neu zu verfügen. Dem liegt die Annahme zugrunde, dass die dadurch erhöhte Kapillaraktivität zur besseren Trocknung des Mauerwerks beiträgt, um die Schadensentwicklung zu bremsen und um die Neubildung von Schalen zu verhindern. Ob dies gelingt, wird untersucht. Außerdem ist geplant, über dieses Fallbeispiel der Denkmalpflege ausführlicher zu berichten und die Ergebnisse zu verbreiten.

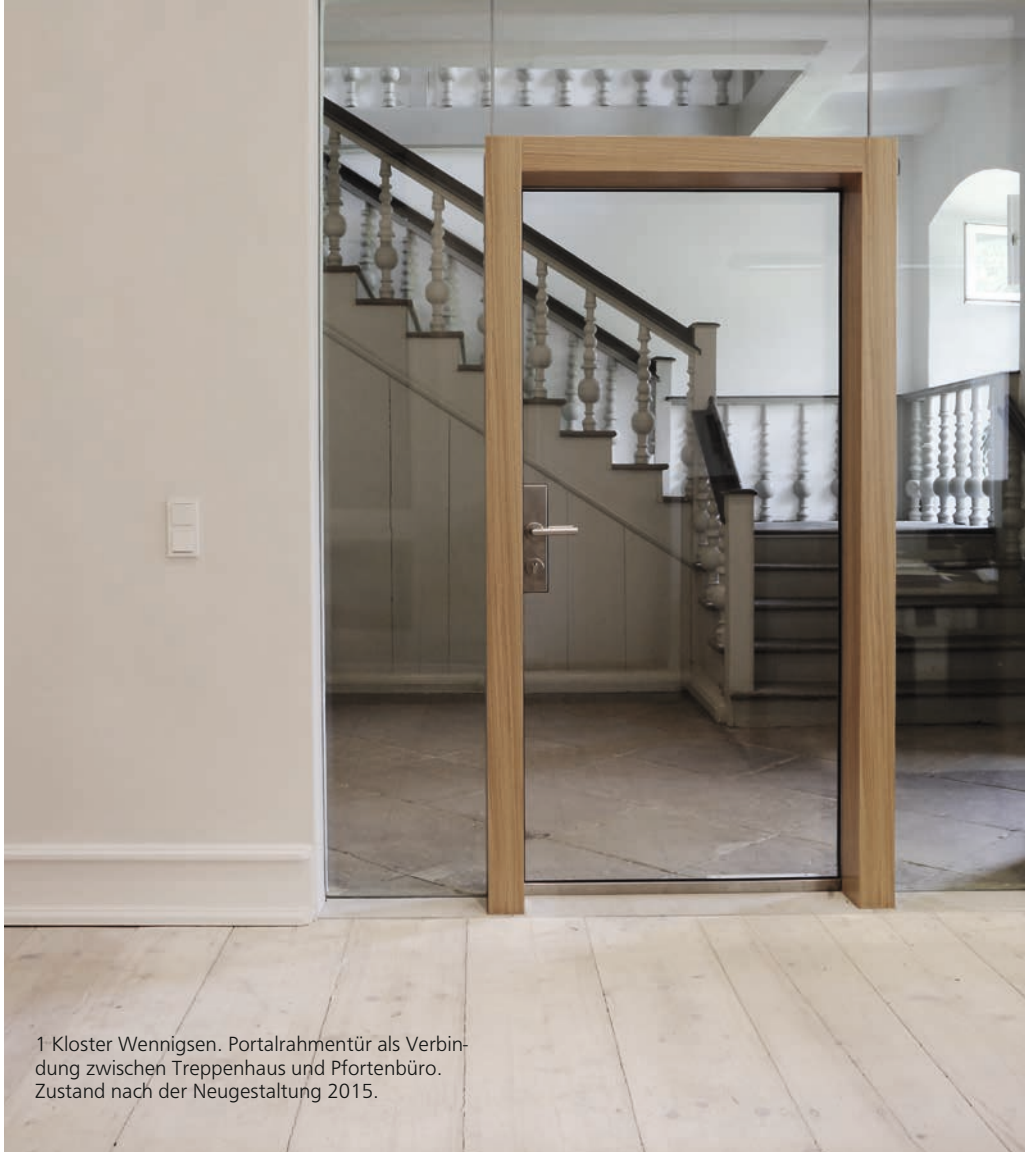
1 Kloster Wennigsen. Portalrahmentür als Verbindung zwischen Treppenhaus und Pfortenbüro. Zustand nach der Neugestaltung 2015.

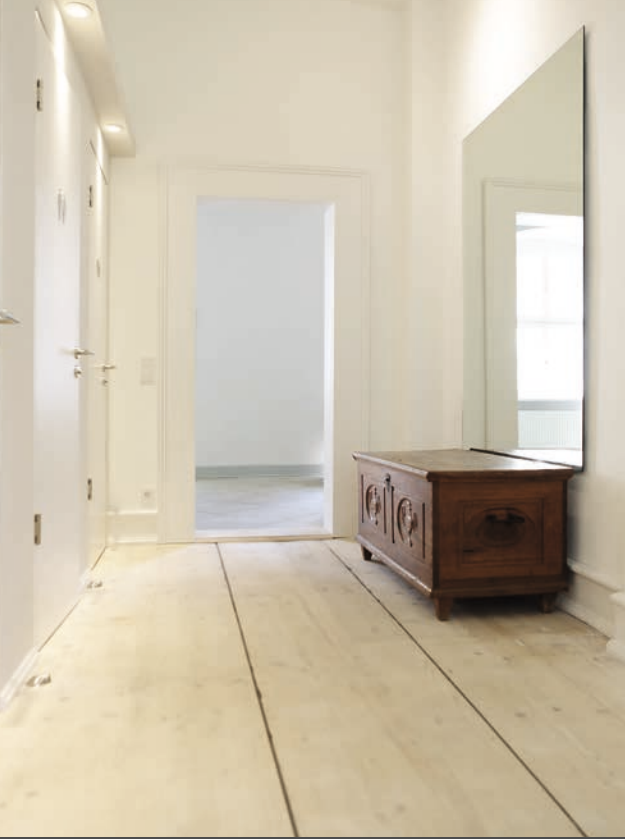
2 Kloster Wennigsen. Nebenräume zur Klosterpforte nach der Neugestaltung 2015.

Der östlich an das Treppenhaus angrenzende Bereich sollte zudem in seiner ursprünglichen Raumstruktur wieder erlebbar sein. Hierzu wurde eine in den 1970er Jahren eingezogene, parallel zum Kreuzgang verlaufende Zwischenwand entfernt. Die bauzeitliche Fußbodendielung aus 65cm breiten Nadelholzbohlen wurde freigelegt, restauriert und in Fehlbereichen durch historische Bohlen ergänzt (Abb. 2).

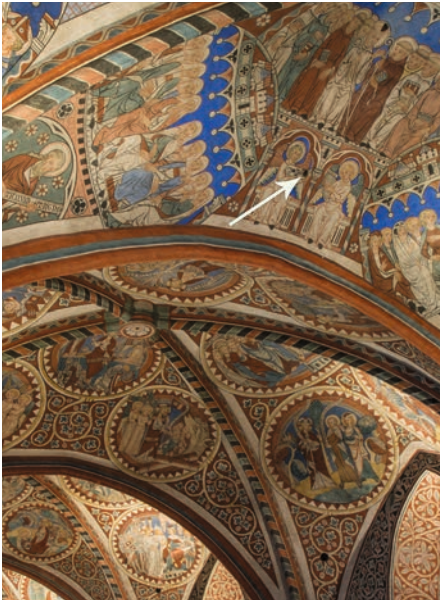
2 Kloster Wienhausen, Gewölbe des Nonnenchors mit dezent verborgenem Rauchansaugsystem.

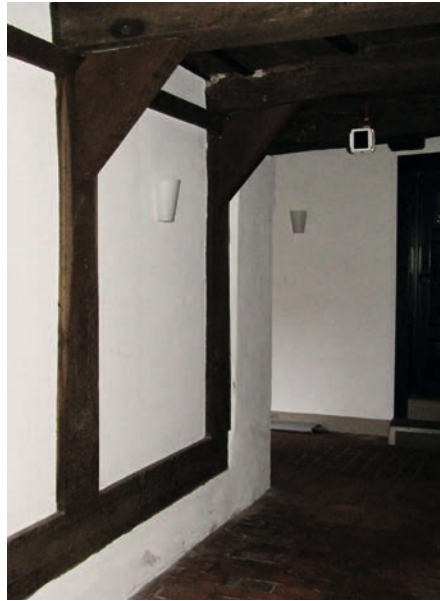
3 Kloster Wienhausen, Gang im Untergeschoss, ausgestattet mit linearem Rauchmelder.

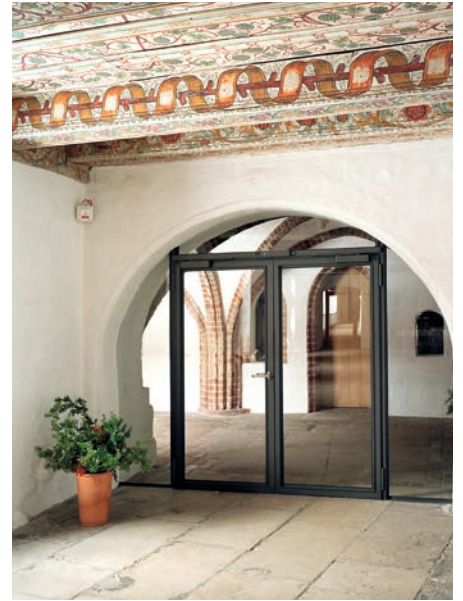
4 Kloster Wienhausen, Rauchabschnittstüren, eingebaut 1999.

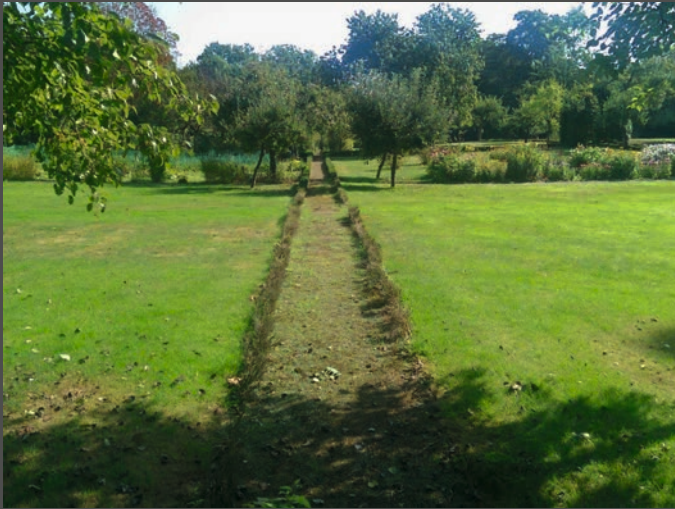
3 Kloster Isenhagen, Großer Gemüsegarten, Buchshecken mit Pilzbefall. Zustand 2016.

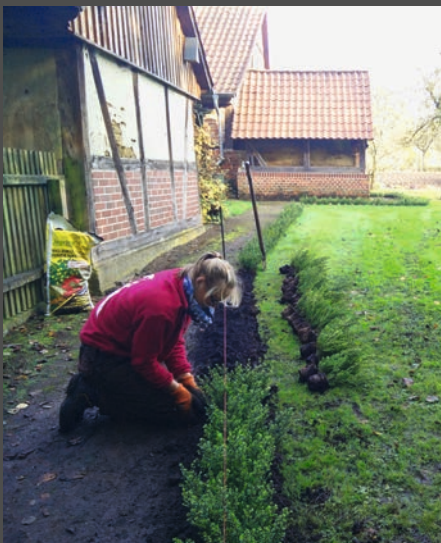
5 Kloster Isenhagen, Großer Gemüsegarten, Pflanzung der neuen Wegeinfassung mit Ilex crenata „Glorie Dwarf“ im Herbst 2017.

Um ein sicheres Anwachsen zu begünstigen, erfolgte die Pflanzung 2017 im Herbst. Gesetzt wurden sechs Pflanzen pro laufende Meter in der Pflanzgröße 15–20 cm. Im Zuge der Pflanzung wurden die vorbeschriebenen Maßnahmen zur Bodenverbesserung in Anpassung an die kleinräumig in diesem Gartenteil vorgefundenen Bodenverhältnisse ergriffen. Der Pflanzschnitt in Heckenform wird erst im Frühjahr 2018 vorgenommen, da ein Schnitt im Herbst eine erhöhte Gefahr für Frostschäden bedeutet. Nach Abschluss der Arbeiten übernimmt die ausführende Fachfirma über einen relevanten Zeitraum die Fertigstellungspflege, bevor die

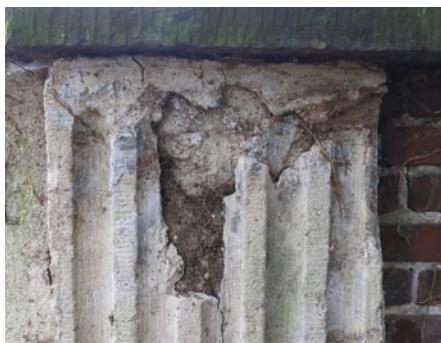
4 Klosterfriedhof Marienwerder, Grabmal von Wehrs, anstuckierter Pilaster vor der Restaurierung.

werk geführt (Abb. 4). Der Mörtel hatte sich mehrere Zentimeter von der Wand gelöst, Wurzelgeflechte hatten sich in dem Hohlraum breitgemacht und bereits Putzpartien abgesprengt. Unsachgemäße Putzergänzungen aus Zementmörtel hatten zu weiteren Schäden am historischen Kalkmörtel durch ihre zu hohe Härte und ihren materialbedingten Gehalt an bauschädlichen Salzen geführt. Zu dichter Bewuchs mit Dauerschatten und die defekte Mauerkroneabdeckung hatten ein feuchtes Milieu geschaffen, in dem sich Algen, Flechten und Efeu ausbreiten konnten.

Trotz der massiven Schädigung entschied sich die Restaurierungsabteilung der Klosterkammer in diesem Falle dafür, sämtliche Putzbereiche zu sichern und zu konservieren und nicht durch eine Neuausführung zu ersetzen. Man entfernte die schadauslösenden Zementkittungen. Der bereits vom Mauerwerk gelöste Stuck wurde abgenommen und geborgen. Sämtliche Oberflächen des Grabmals wurden mechanisch mit weichen Bürsten und Niederdruck-Dampfreinigung vom biogenen Bewuchs befreit. Anschließend heftete man die abgenommenen und gereinigten Stuckpartien am Mauerwerk durch temporäre Klammern wieder in ihrer Ursprungslage an (Abb. 5), böschte die Ränder mit Kalkmörtel an und verfüllte den schmalen Hohlraum dahinter mittels Spritze und Kanüle mit flüssigem Kriechmörtel auf Kalkbasis. Nach dessen Aushärtung konnten die tragenden Klammern entfernt werden und Fehlstellen im Putz und Stuck

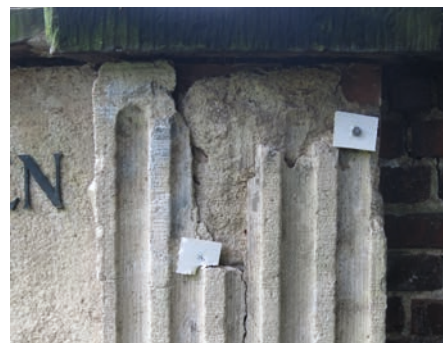
5 Klosterfriedhof Marienwerder, Grabmal von Wehrs, provisorische Fixierung abgenommener und gereinigter Stuckpartien.

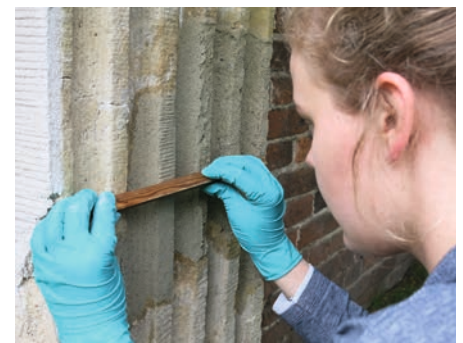
6 Klosterfriedhof Marienwerder, Grabmal von Wehrs, Ergänzung eines Pilasters durch Dorothee Schraeder, Praktikantin der Restaurierungswerkstatt der Klosterkammer Hannover.

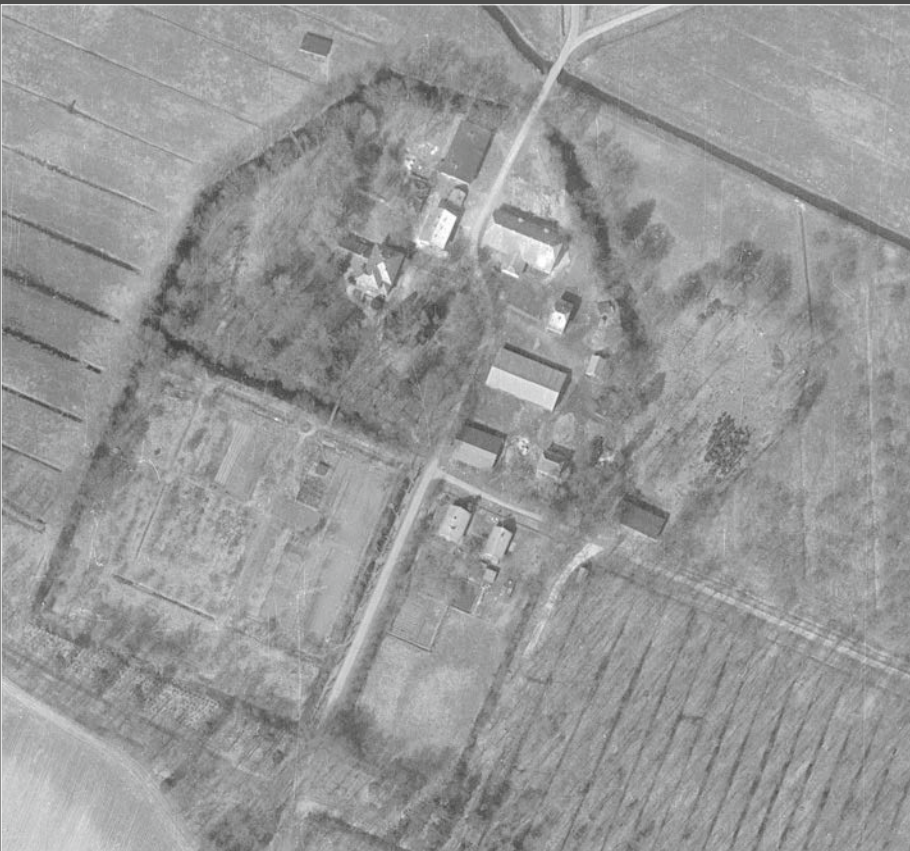
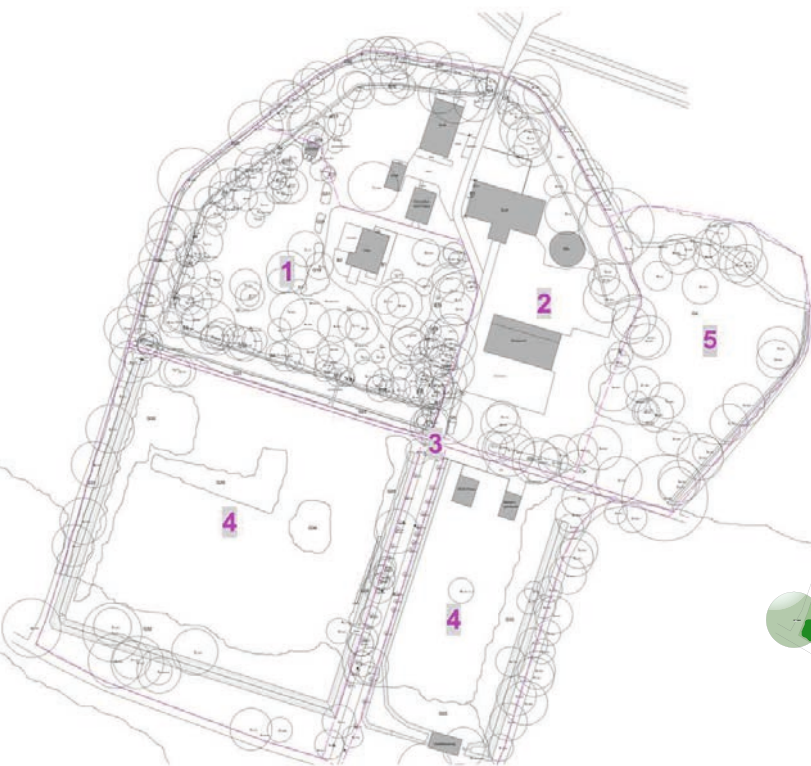
4 Gut Burgsittensen, Bestandsplan. 1 Gutshaus mit Park, 2 Hofanlage, 3 Zufahrten, 4 Gartenbauflächen und 5 sogen. Dämmerholz (Gutachten Hoeren und Hantke 2016).

5 Gut Burgsittensen, Zielplanung (Hoeren und Hantke 2017).

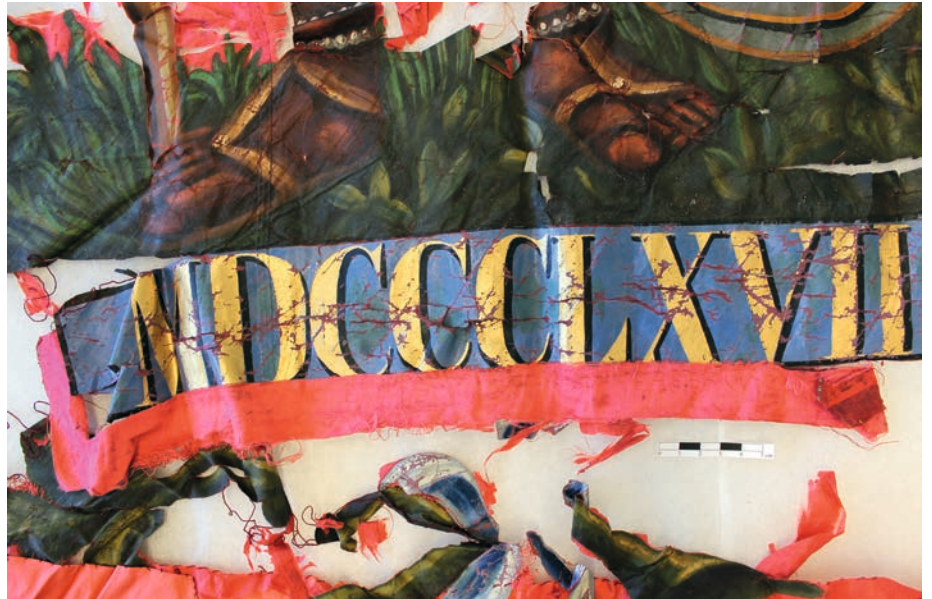
3 Kloster Ebstorf, Schadensbild (Ausschnitt) einer bemalten Fahne von 1867.

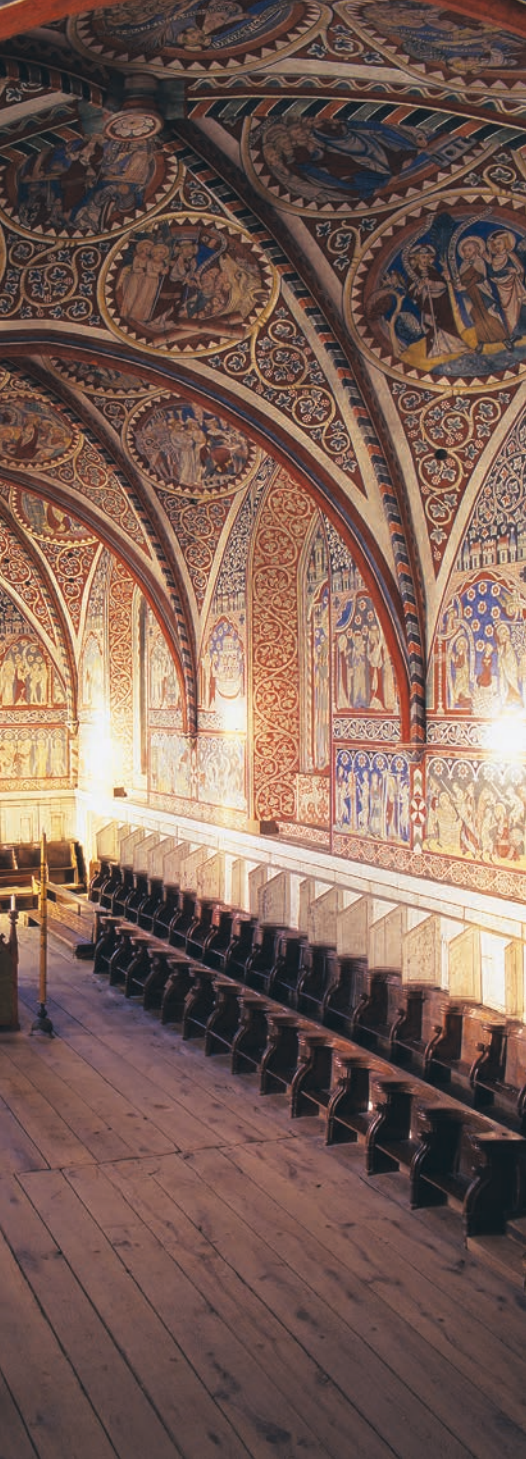
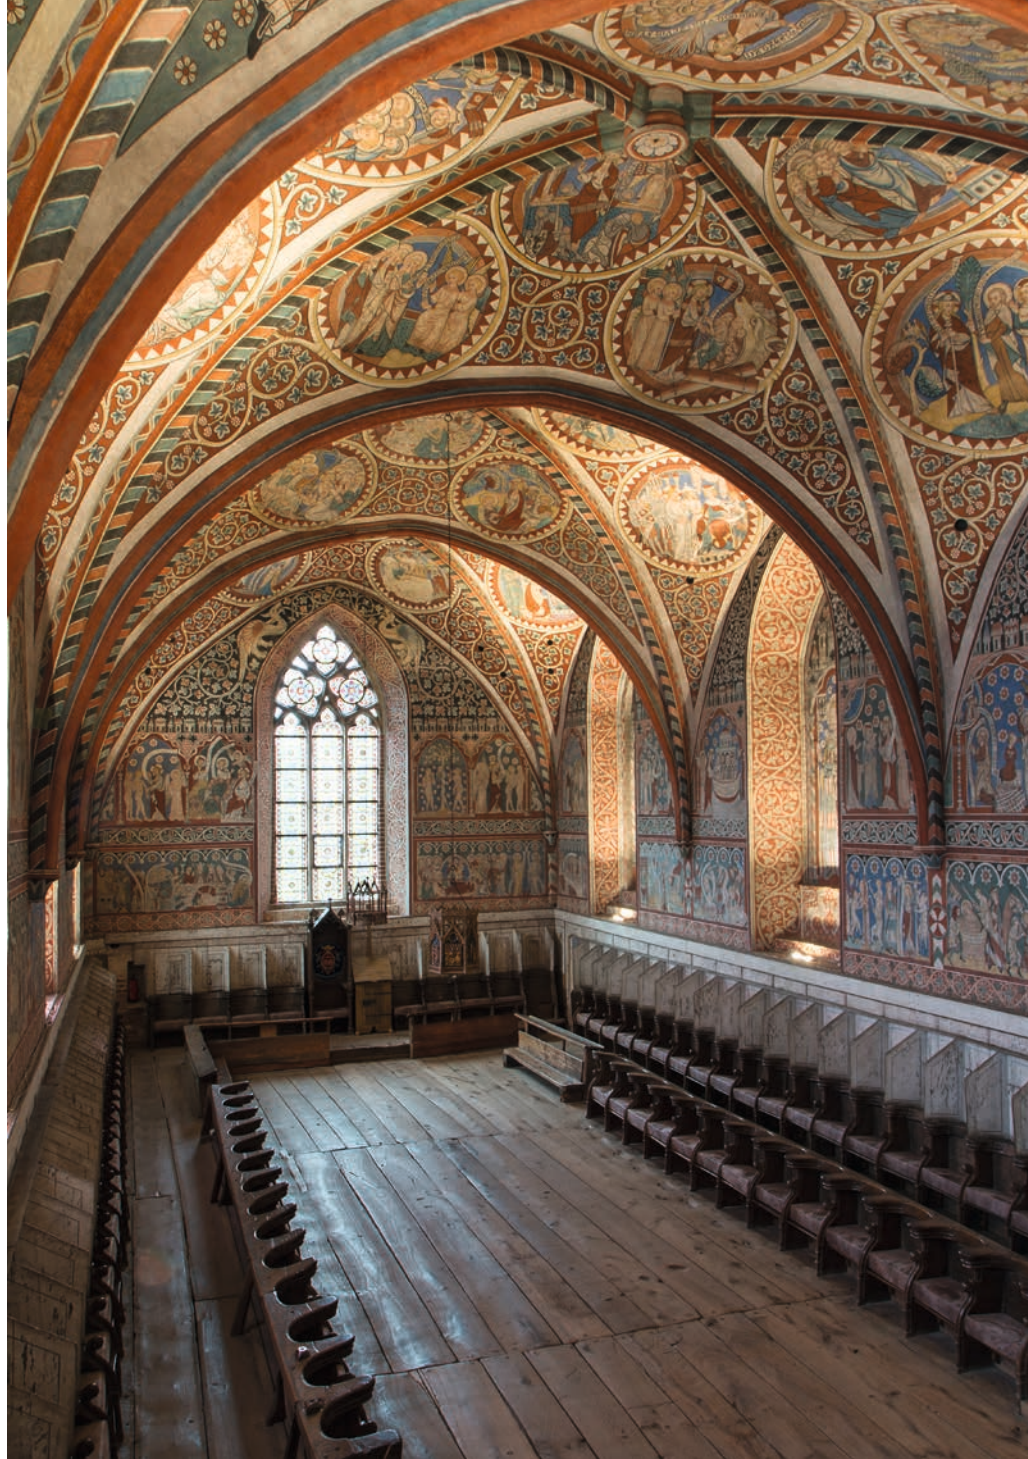
4 Kloster Wienhausen. Blick in den Nonnenchor von Südosten. Zustand 2017.

en. In den Fensternischen wurden dem damaligen Stand der Technik entsprechende Halogenscheinwerfer installiert, wodurch die Plastizität des Raumes und die Farben der Malereien neu zur Geltung kamen. Die hohen Temperaturen der Halogenlampen führten allerdings zu einer erheblichen Konvektion mit stetigen Staubverwirbelungen. Die auf den Linsen der Leuchtmittel liegenden Staubpartikel brannten sich über die Jahre hinweg in das Glas ein und führten zu Einbußen in der

Lichtausbeute. 2015 wurde das Beleuchtungskonzept daher gemeinsam mit der Firma Fischer Lichtgestaltung (Köln) überarbeitet, modernisiert und erweitert. Die Positionierung der Leuchten in den Wand- und Fensternischen wurde beibehalten. Speziell angefertigte Metallhalterungen wurden in die Laibungen versenkt und mit justierbaren LED-Strahlern bestückt. Eine programmierbare Steuerung ermöglicht jetzt eine bedarfsgerechte Ausleuchtung mit unterschiedlichen Lichtszenen für

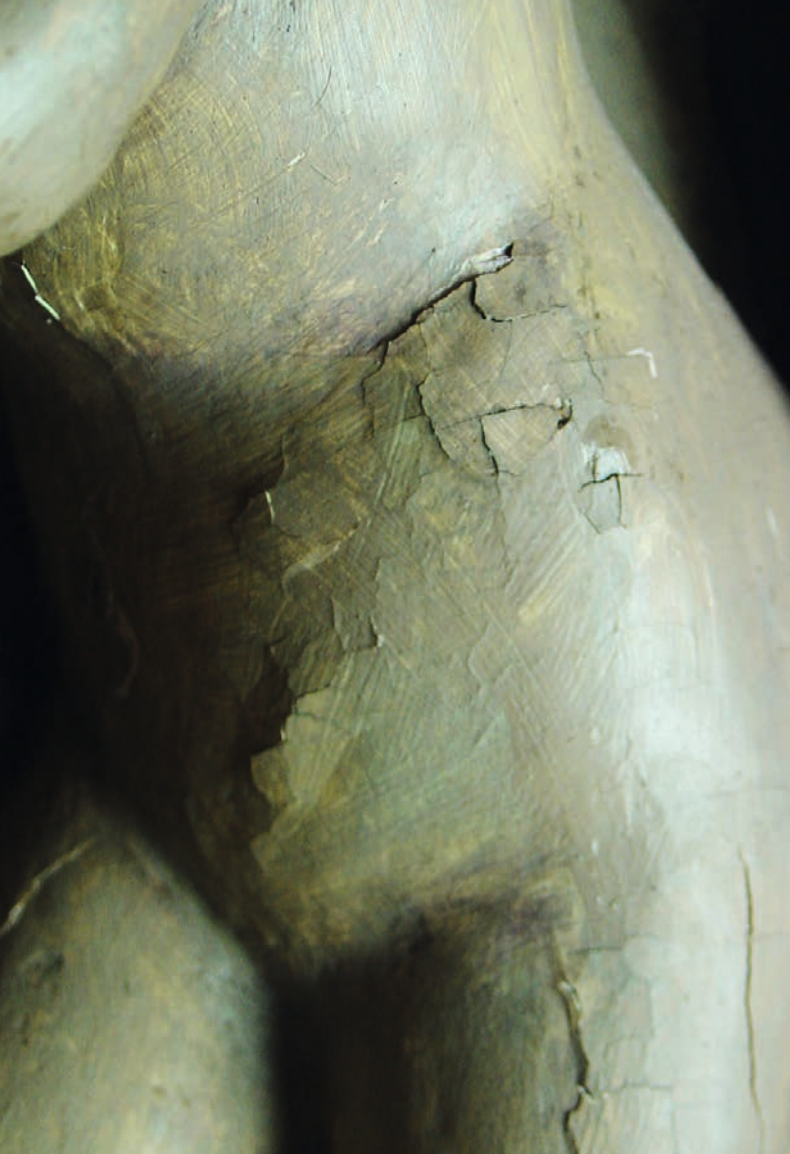
1 Sich lösende Fassung an einer Holzskulptur aus dem 15. Jahrhundert.

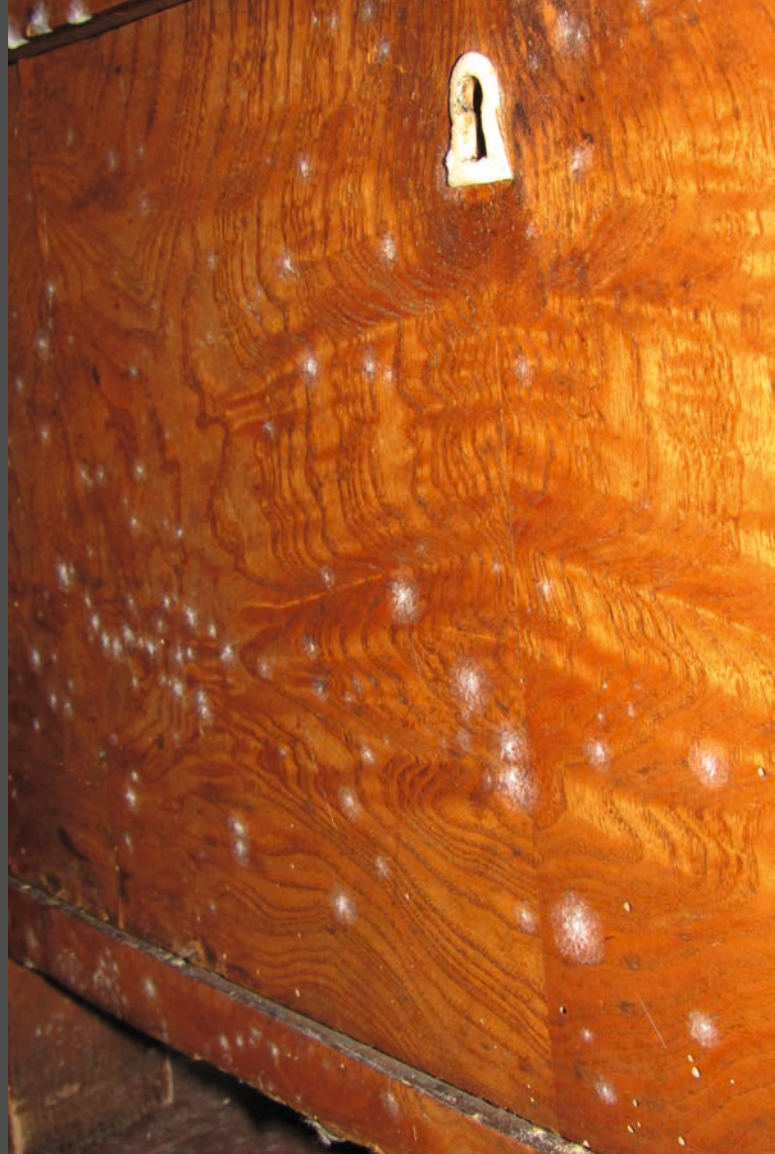
2 Ungünstiges Raumklima fördert das Wachstum von Schimmelpilzen, hier auf dem Furnier einer Biedermeier-Kommode.

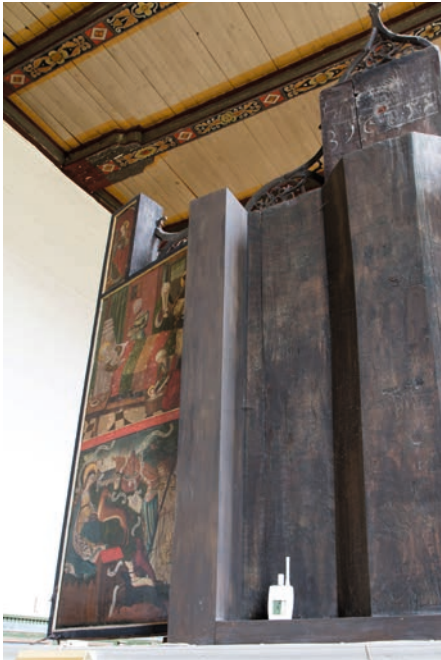
4 Funksensor für Temperatur und relative Luftfeuchtigkeit an der Rückseite eines Flügelretabels.

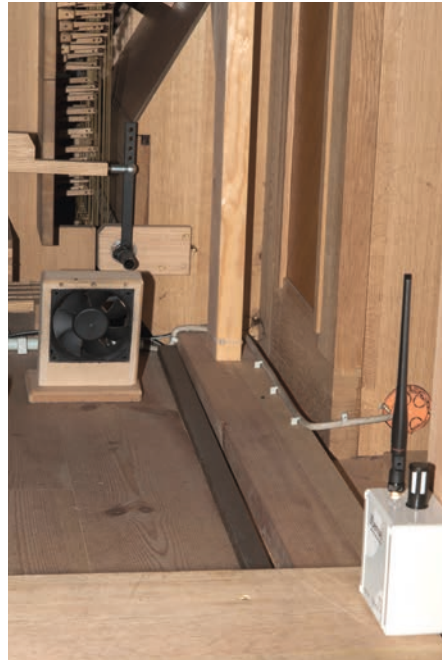
5 Mobilfunk-Datenlogger, im Hintergrund ein Computerlüfter zur Luftumwälzung in einer Orgel.

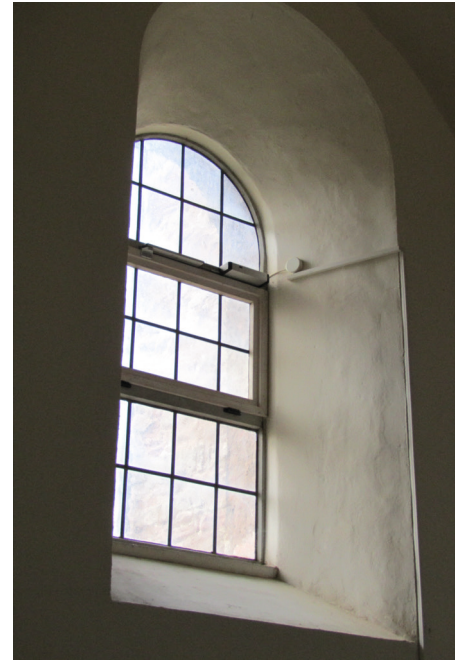
6 Stellmotor zum sensorgesteuerten Öffnen und Schließen eines Kirchenfensters.

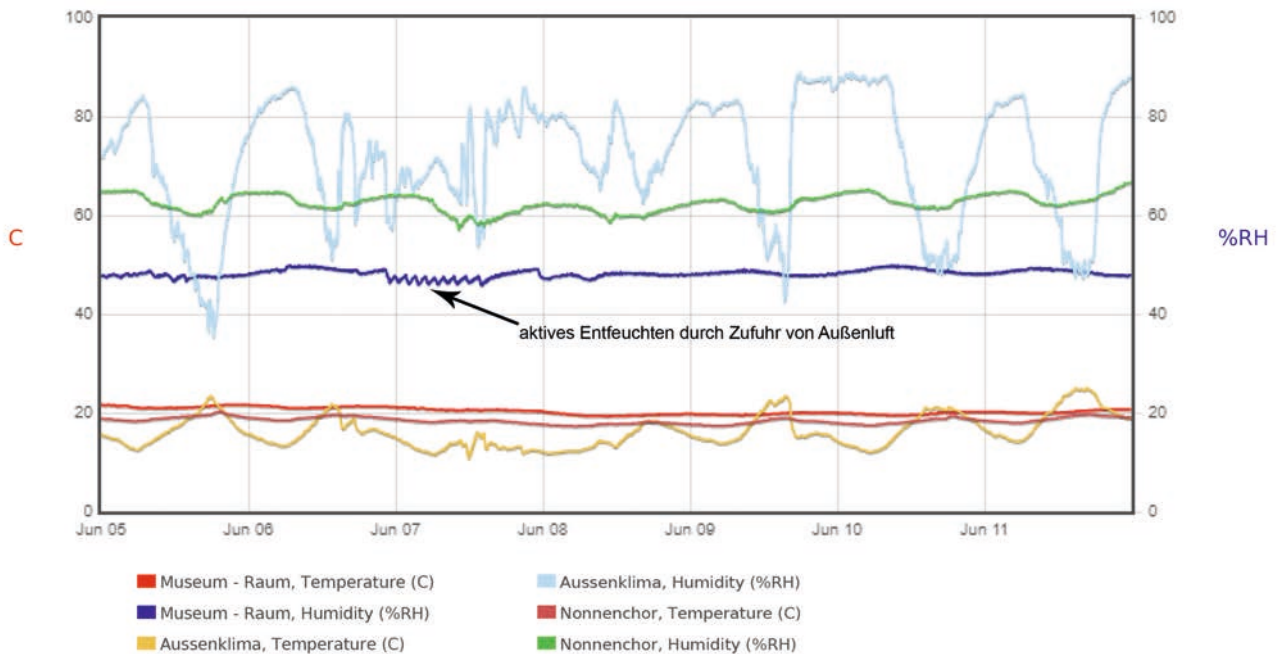
7 Kloster Isenhagen, Kurven von Temperatur und relativer Luftfeuchtigkeit Außen, auf dem Nonnenchor der Klosterkirche und im Museum.
