denkmalpflege

Berichte zur Denkmalpflege in Niedersachsen

**Klosterkammer
Hannover**

Bau- und Kunstpflege
für Niedersachsen

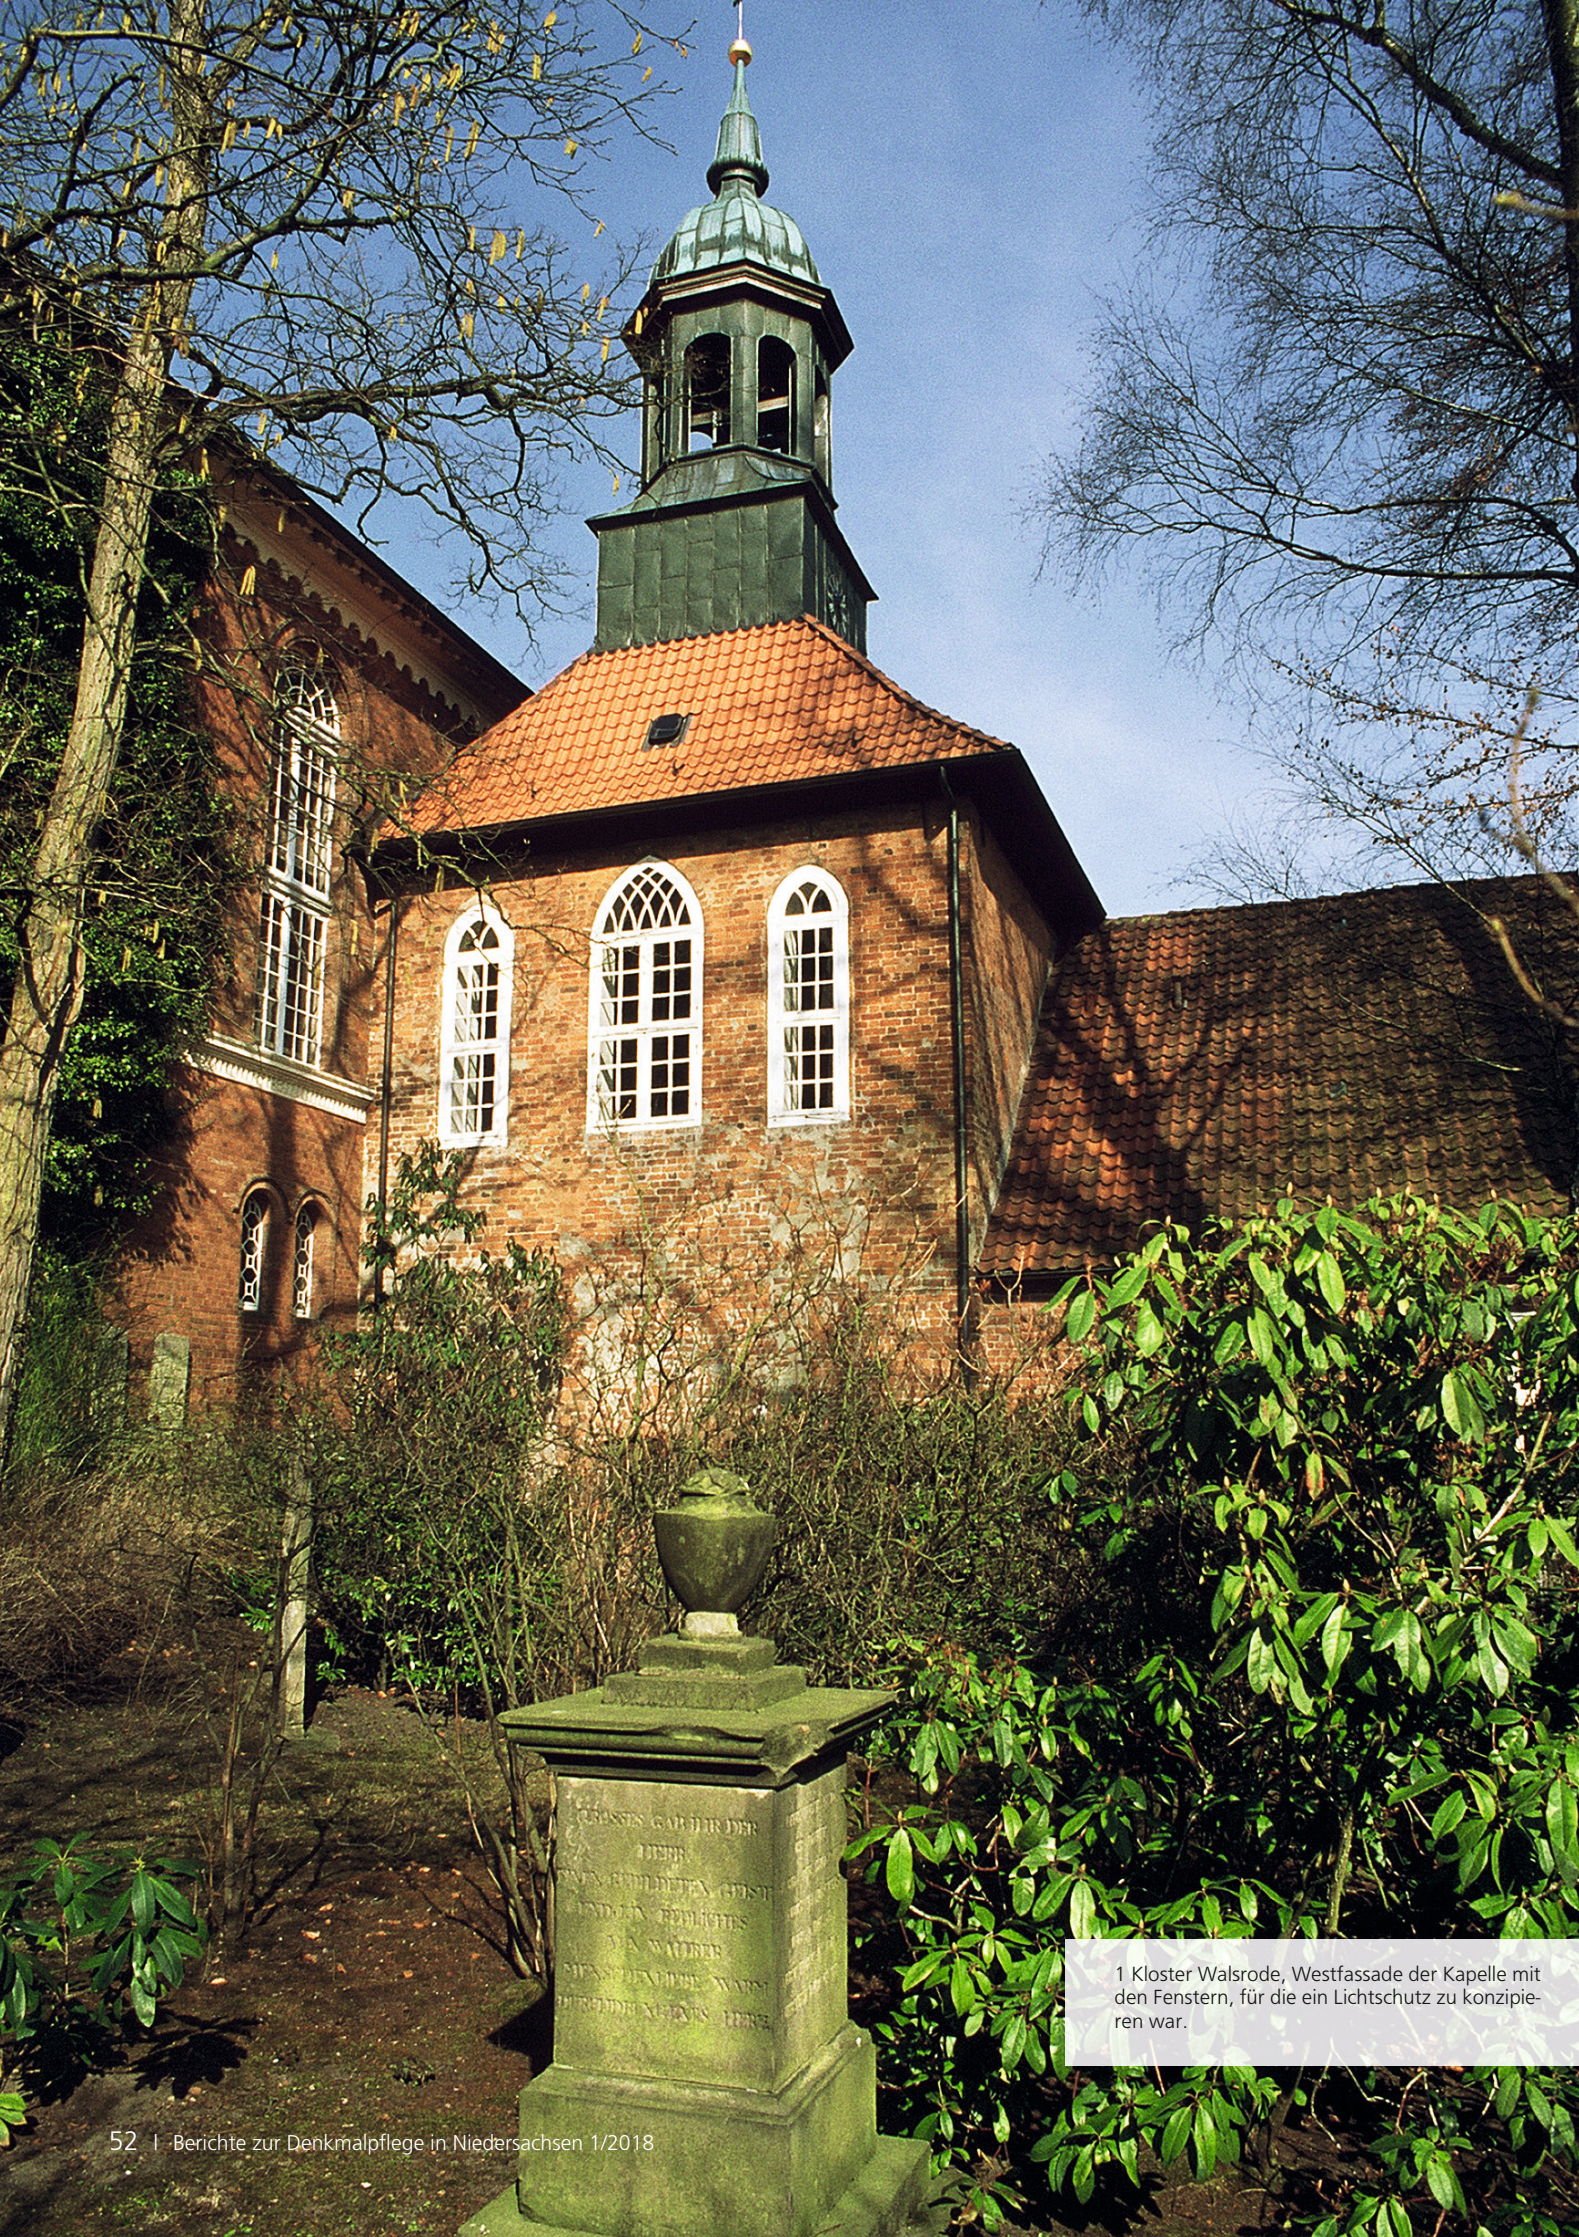
1 Kloster Walsrode, Westfassade der Kapelle mit den Fenstern, für die ein Lichtschutz zu konzipieren war.

Die stark geschädigten, eichenen Sprossenfenster an der Westfassade der Kapelle sind mit historischem Klarglas ausgestattet (Abb. 1). Im Herbst und in den Wintermonaten kommt es zu direkter Sonnenlicht-

bestrahlung der im Inneren an der Südwand befindlichen Gemälde, die bereits einen deutlichen Lichtschaden zeigen. Die einzelnen Fensterflügel lassen sich nach außen öffnen. Von innen ist der Zugang zur Fensterfläche durch feste Einbauten nur eingeschränkt möglich.

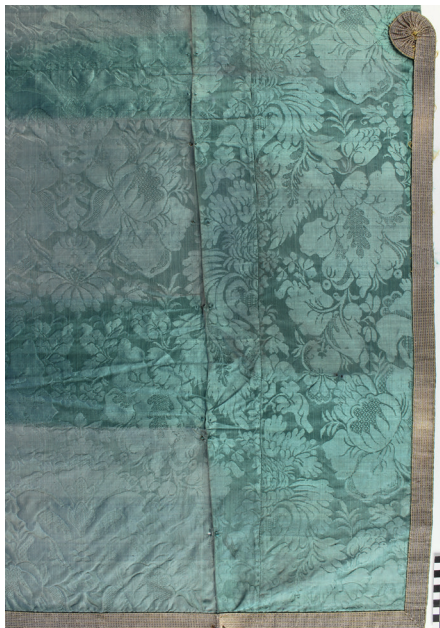
2 Lichtschäden an einem grünen Seidendamast. Deutlich erkennbar ist der Unterschied zwischen Partien, die durch Holzpaneele verdeckt gewesen sind, und dauerhaft belichteten Flächen.

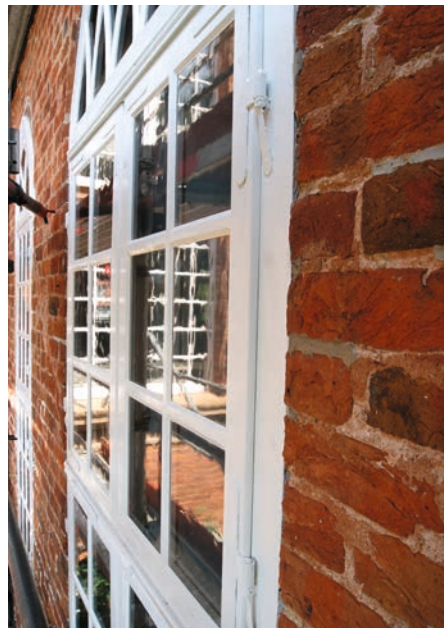
3 Kloster Walsrode, Fenster in der Westfassade der Kapelle. Ansicht von außen nach Fertigstellung der Restaurierung und Anbringung der Sonnenschutzfolie.

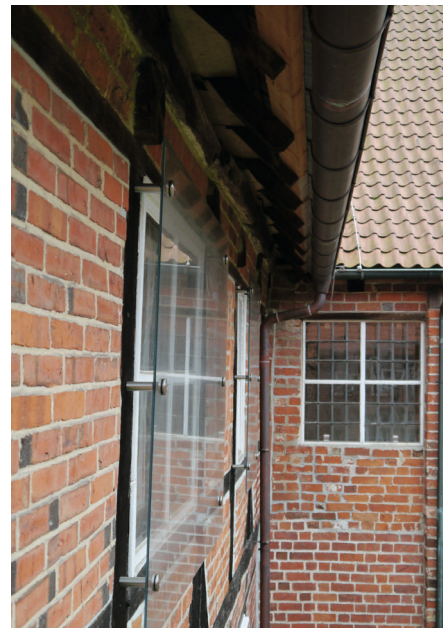
4 Kloster Wienhausen, Kapitelsaal, außen angebrachte Schutzverglasung.

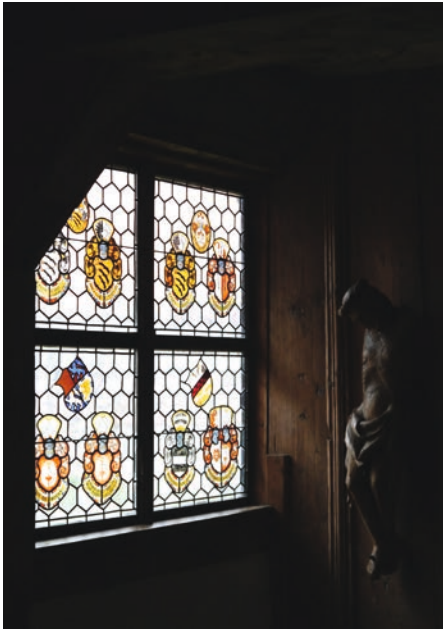
5 Kloster Wienhausen, Fenster im Kapitelsaal, Ansicht von innen nach Anbringung der Außenschutzverglasung.

tra. Die Schutzverglasung hat damit eine sehr hohe Filterwirkung im UV-Bereich (99%) und im Infrarotbereich (58%), bei hoher Transmission (93%) im sichtbaren Wellenlängenbereich. Zudem bietet sie einen optimalen Schutz vor Bewitterung, ist bruchstabil und splitterbindend und schützt damit auch bei möglichem Vandalismus. Die Schutzverglasung wurde mit einer eigens angefertigten, unauffälligen Halterung von außen montiert (Abb. 4, 5).

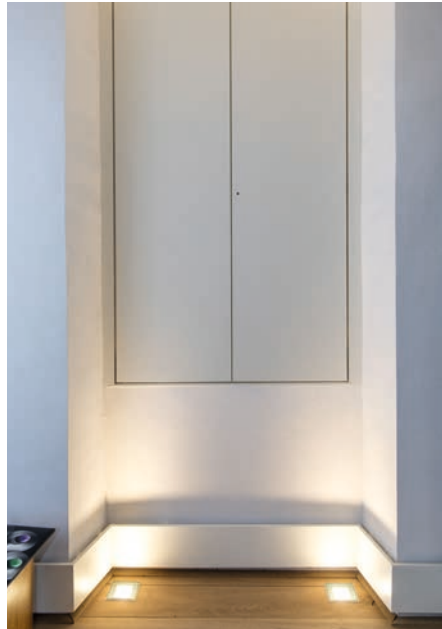
6 Kloster Isenhagen, innenliegende Fensterläden im Museum.

Um größtmöglichen Lichtschutz zu gewährleisten, wurden die Fenster von innen mit Läden geschlossen. Zusätzlich wurde eine Sonnenschutzfolie auf der Außenseite der Scheiben angebracht, um ein konstantes Raumklima und damit die Minderung des Energieaufwands der

elektronisch gesteuerten Lüftungsanlage zu erreichen (Abb. 6, 7). Die Wahl fiel auf die Folie Aquasun® SS 165 A HC, die bei kratzunempfindlicher Oberfläche eine Blendreduktion von 62% und eine Wärme-

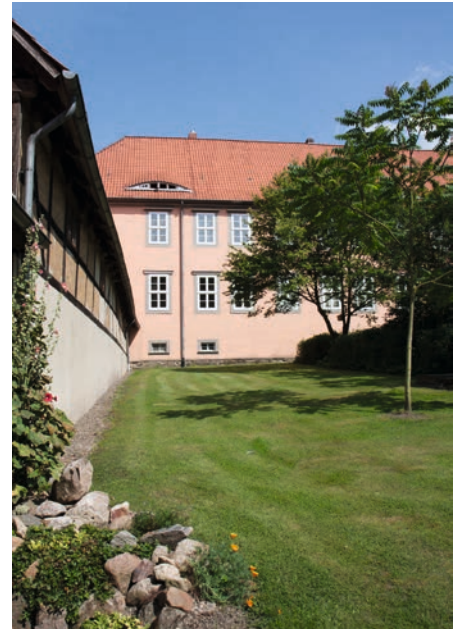
7 Kloster Isenhagen, Ansicht des westlichen Klosterflügels mit Sonnenschutzfolie im Bereich der Museumsräume im OG.

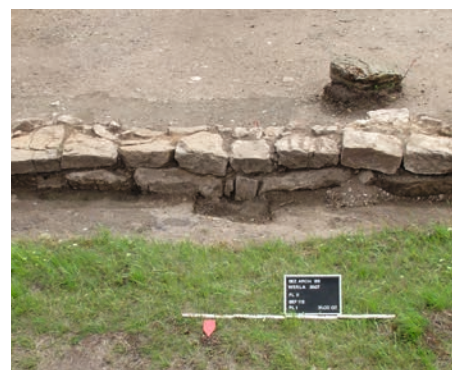
2 Pfalz Werla, Kapelle, Fundamentreste des nördlichen Querhauses während der Grabung 2007.

wurde mit dem Neubau der Stiftsgebäude nördlich der Kirche begonnen, zwischen 1661 und 1697 folgten weitere Maßnahmen. Im 18. Jahrhundert wurde der Wirtschaftshof weiter ausgebaut: Erhalten sind noch das prächtige Tor (1702), die Klostermauer (1715), der achteckige Taubenturm (um 1740) sowie zahlreiche Wirtschaftsgebäude, darunter die großen Feldscheunen auf der nördlichen Hofseite (1705–1745). Wie die Gründung des Stiftes ist auch dieser Abschnitt der Geschichte Heiningens eng mit der Pfalz Werla verbunden: Nicht zuletzt zum Bau der Feldscheunen wurden jene großen Kalksteinblöcke verwandt, aus denen ursprünglich die Gebäude in der Kernburg von Werla errichtet worden waren. Man nutzte die vorhandenen, bereits behauenen Steine als willkommenes Baumaterial (Abb. 2).
